المملكة العربية السعودية وزارة التعليم العالي جامعة أم القرى مركز أبحاث الحج

دراسة استطلاعية لبعض الظواهر في شهر رمضان المبارك ١٤١٤ه

الباحث الرئيس م. جميل بن محمد السلفي

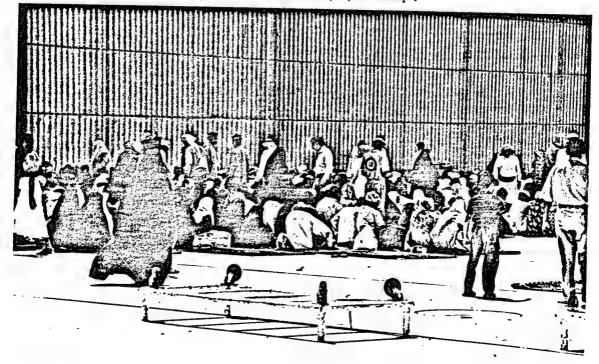
صورة رقم (٢): تداخل الرجال والنساء يظهر جلياً في هذه الصورة قبل صلاة الجمعة في الطرف الجنوبي للساحة الشرقية (٢): تداخل الرجال والنساء يظهر جلياً في هذه الصورة تبل صلاة الجمعة ١٢,١٥هـ ١٢,١٥ ظهراً)

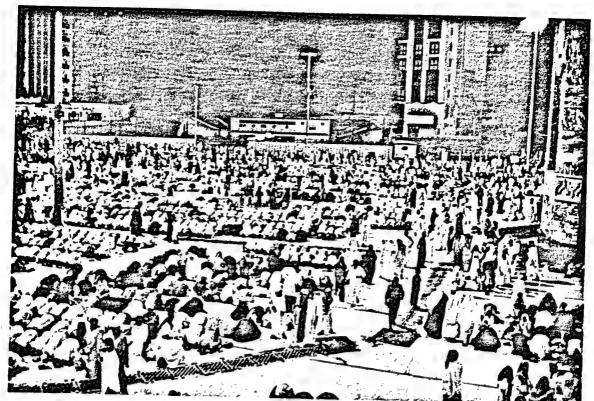
صورة رقم (٣): تداخل النساء والرجال أثناء صلاة التراويح وسدهم للطريق بمدخل باب الملك عبدالعزيز (٣) مساءً)

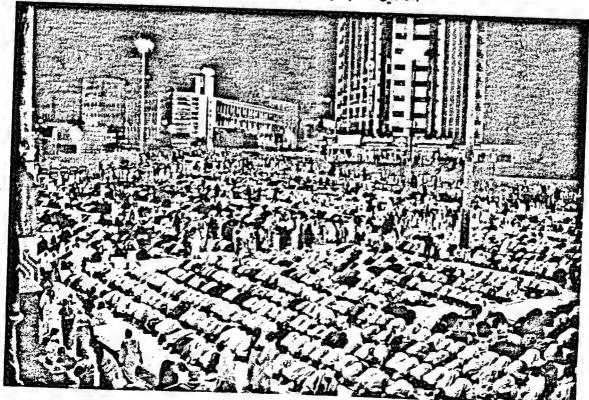
صورة رقم (٤): تداخل الرجال والنساء أثناء صلاة التراويع بساحة مدخل باب الملك عبدالعزيز (١٤) درة رقم (١٤) عبدالعزيز

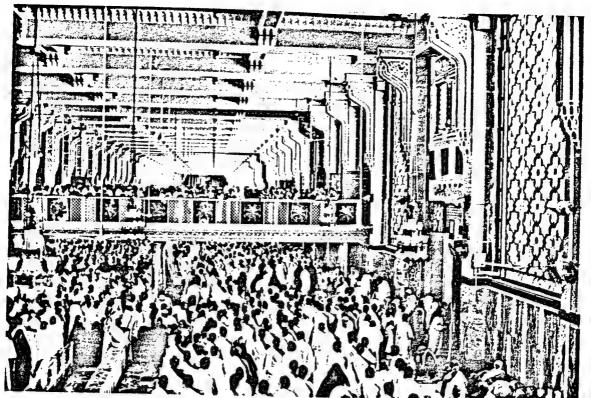
صورة رقم (٥): تعطل حركة الساعين بسبب خروج المصلين وتكدس المصلين الخارجين من الحرم عبر الممرات العلوية بسبب جلوس البعض على درجات المدخل من الخارج ووقوف البعض في الممر العلوي للمشاهدة والتفرج (الجمعة ١٤١٤/٩/٢٢هـ ٢٠٠٠ ظهراً)

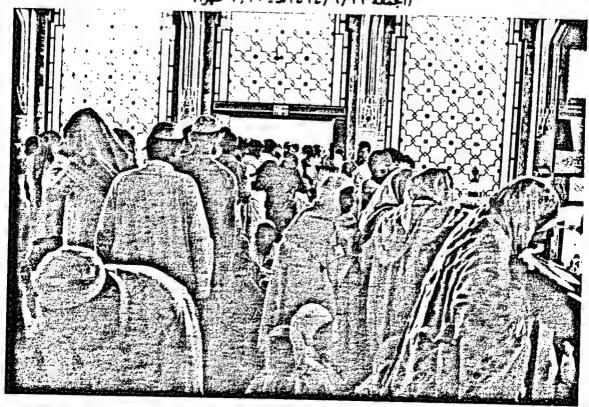
صورة رقم (٦): تداخل الرجال والنساء والانتظار للصلاة والوقوف للمشاهدة على أرضية المر العلوي بالدور الأرضي للمسعى عما يعوق حركة الدخول والخروج ويمنع الاستفادة من هذه المداخل (الجمعة ١٠٤١٤/٩/٢٢هـ ١٠٢٠ ظهراً)

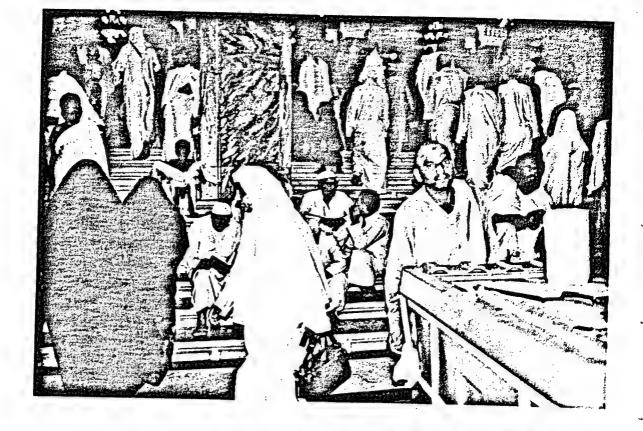
صورة رقم (٧): الجلوس على الدرج والممرات أحد أسباب إعاقة الحركة (الجمعة ١٠,٥٠، ١٤١٤/٩/٢٢هـ. ١٠,٥٠ مساءً)

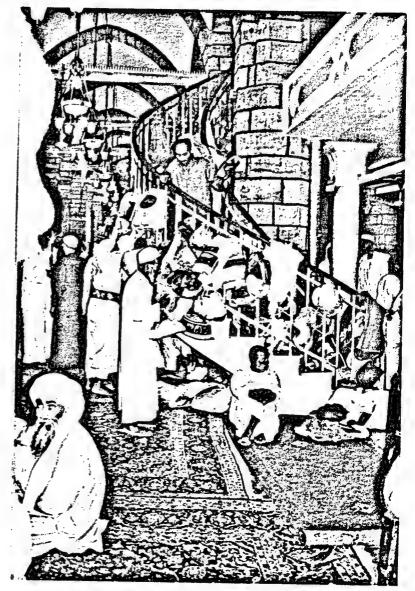
صورة رقم (٦): ترك الأمتعة والإقامة داخل الحرم أمر يحتاج إلى مزيد من التوعية كما يظهر على سلم المكبرية الشمالية (الجمعة ١٠,٤٢ مساءً)

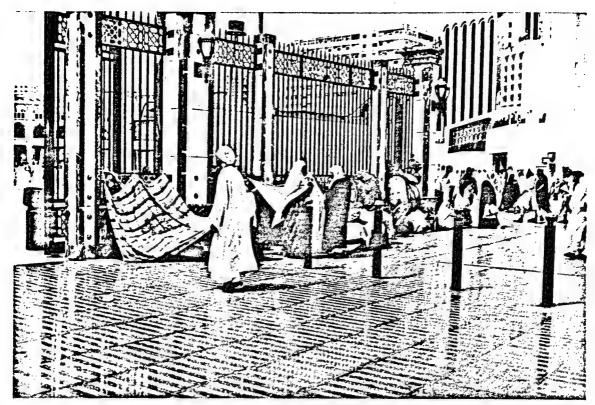
صورة رقم (٩): الافتراش والإقامة الكاملة بجوار سور الساحة الشرقية للحرم (٩): الجمعة ١٢,١٨هـ ١٢,١٨ ظهرآ)

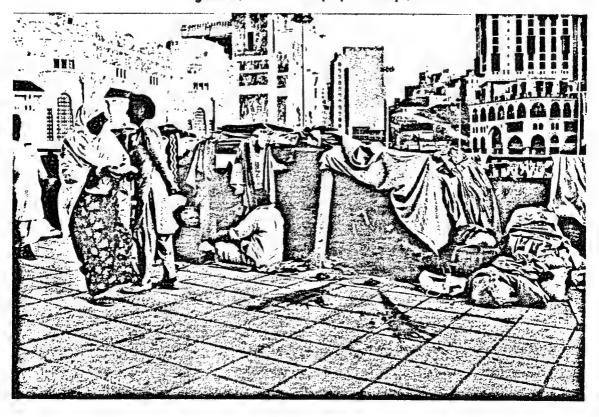
صورة رقم (١٠): الافتراش؟! الافتراش؟! الافتراش؟! يجب دراسته ووضع ضوابط للحد منه حيث إنه أمر غير مقبول حضارياً ويتعارض مع حرمة وقدسية المكان وهذه الصورة لمقيمين على الرصيف المؤدي إلى باب العمرة من جهة ميدان الشبيكة (الجمعة ١٤/٤/٤/٤٠هـ ٥٥، ٥ عصراً)

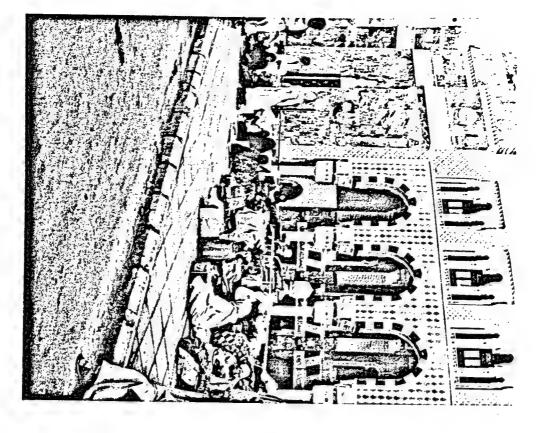
صورة رقم (١٢): ترك الأمتعة والإقامة على الأرصنة عند مدخل باب العمرة (الجمعة ٢٢/٩/٢١هـ ٥٥, ٥ عصراً)

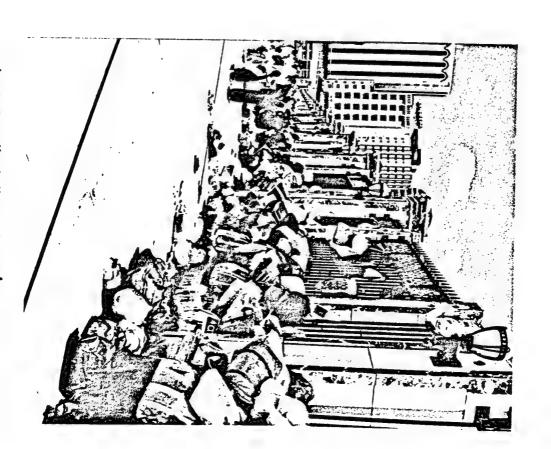
صورة رقم (١١١): ترك الأمتعة على سور الساحة الشرقية وغيرها من الأماكن بشكل ملفت للنظر (الجمعة ٢٢/٤/٩/٤١هـ ـ ١٢،٢٠ ظهراً)

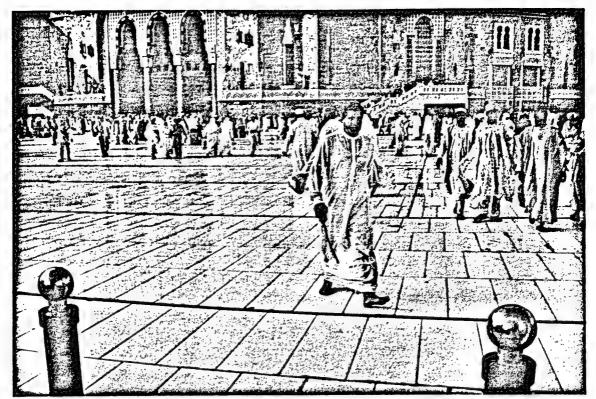
صورة رقم (١٣): ميول الأرضية أمام باب الملك عبدالعزيز خلافاً لما هو منفذ من حيث استوا ، الأرضيات في باقي الساحات الساحات الساحات الساحات مع ملاحظة أن هناك محاولة للحد من هذا الأمر (الجمعة ٢/٤/٤/٢ هـ ، ٥ ، ٥ عصراً)

- محاولة علاج نعومة البلاط والعمل على تدارك حدوث الانزلاق وعكس أشعة الشمس.
- النظر في إعادة تبليط بعض أجزاء من الساحات بما يساعد في تحديد أماكن الصلاة وإظهار المرات المؤدية للحرم لمنع الصلاة فيها.

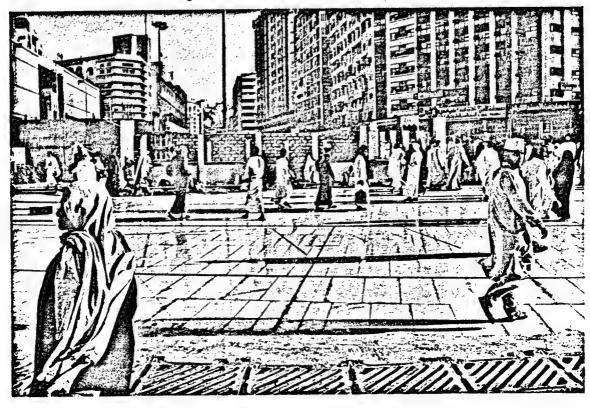
صورة رقم (١٤): فتحات تصريف الماء بالساحات تحتاج إلى إعادة نظر من الناحية الجمالية والشكل ومقاس الفتحة وما تسبيه من روائح (الجمعة ١٤/٤/٤٢هـ ١٤٠٥,٥ عصراً)

- دراسة أرضية المواقف الخاصة والنظر في علاقتها مع حركة المشاة ومدى تأثرها وتأثيرها على ذلك.
- فتحات تصريف المياه تحتاج إلى إعادة نظر ودراسة ومحاولة جعلها في أماكن بعيدة عن المداخل فإما أن تكون بقرب الحوائط أو في أطراف الساحات من الخارج.
- معالجة فتحات التهوية الطبيعية لنفق السوق الصغير للحد من ظاهرة الجلوس عليها ولعب الأطفال عندها ومنع ما يمكن أن يضر بحركة السيارات في النفق.

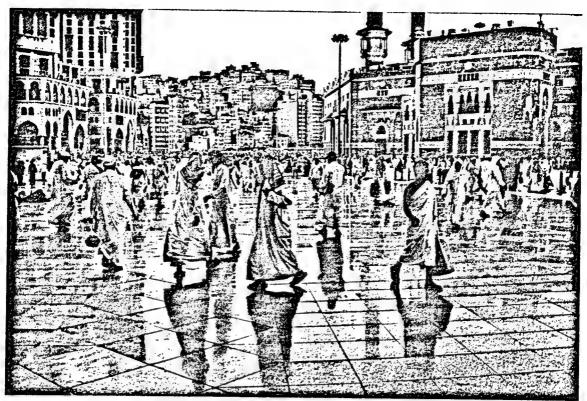
صورة رقم (١٥): مواقف السيارات الخاصة بجنوب الساحة الخارجية وأمام مدخل باب الملك عبدالعزيز ونعومة بلاطها كما يساعد على الانزلاق، إضافة إلى أهمية مراعاة علاقتها بحركة المشاة (الجمعة ٢٠/٩/٢٢هـ . ٢٠,٥ عصراً)

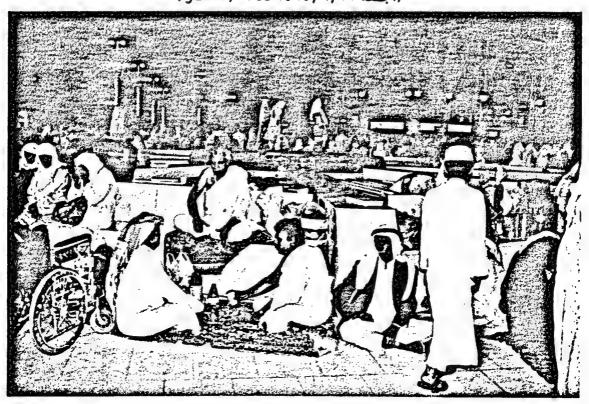
صورة رقم (١٦): فتحات التهوية الطبيعية لنفق السوق الصغير استخدمت للجلوس ولعب الأطفال وترك الأمتعة حولها، وهي تحتاج إلى معالجة لتحقق الهدف منها (تهوية النفق) دون أن تسبب أي مشاكل لمرتادي الساحة والسيارات داخل النفق (الجمعة ١٤/٤/٩/٢٢هـ ٢٢, ٥ عصراً)

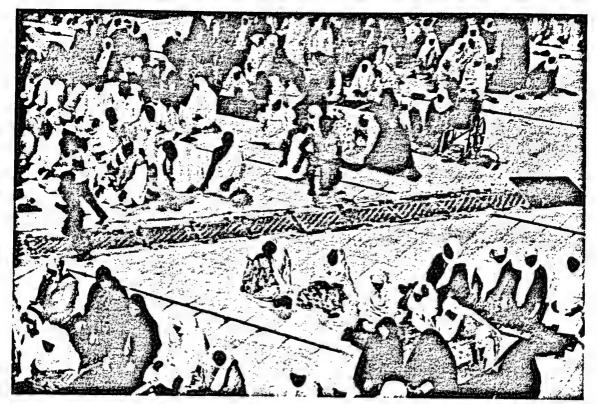
صورة رقم (١٧): فتحات تصريف المياه بساحة مدخل باب الملك عبدالعزيز تصدر روائح وهواء حاراً، إضافة إلى حجمها ومنظرها السيء، كما يظهر في الصورة تداخل المصلين من الرجال والنساء (الإثنين ١٠٤/٤/٤/٥هـ ، ٥٠ مساءً)

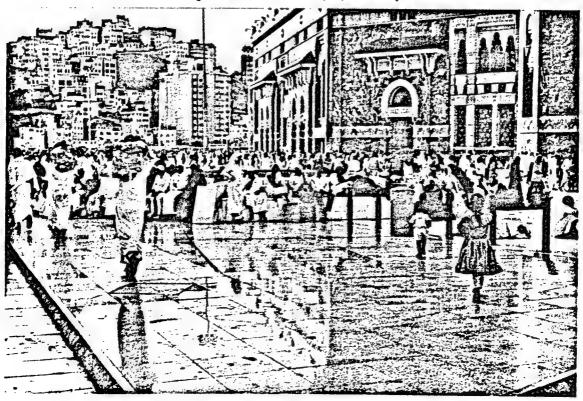
صورة رقم (١٨): الجلوس وترك الأمتعة ولعب الأطفال فوق فتحات التهوية الطبيعية لنفق السوق الصغير وخطورة ذلك على مرتادي الساحة والسيارات بالنفق (الجمعة ١٤/٤/٩/٢٢هـ ٢٣،٥ عصراً)

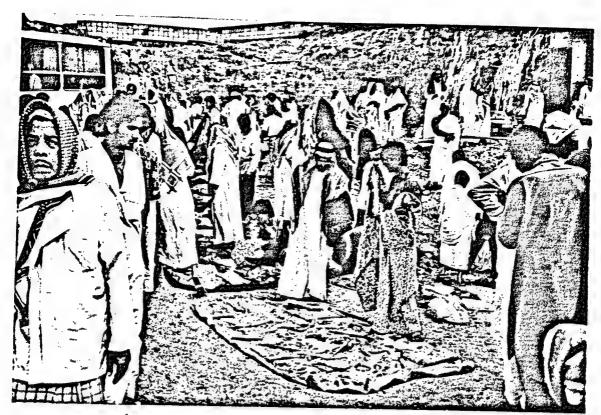
صورة رقم (١٩): الباعة المتجولون (غير حاملين لإقامة نظامية في الغالب) منظر وأسلوب غير حضاري (١٩): الجمعة ١٠٤١٤/٩/٢٢هـ . ١٠٣٠ بعد الظهر)

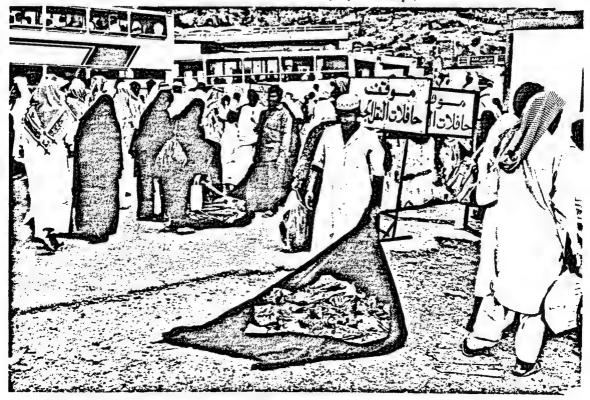
صورة رقم (٢٠): الباعة المتجولون (غير حاملين لإقامة نظامية في الغالب) يظهر مدى خوفهم وإقدامهم على الهرب وما يسببه ذلك من إرباك لحركة المشاة (الجمعة ١٠٤١٤/٩/٢٢هـ ١,٣١ بعد الظهر)

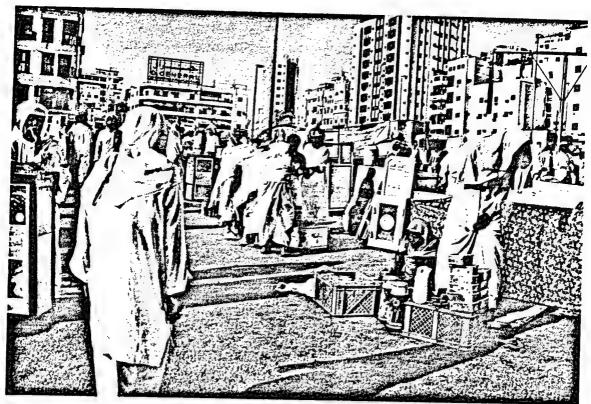
صورة رقم (٢١): بائعو التمر والقهوة وجلوسهم في حرم طريق المشاة وما يسببه ذلك من إعاقة للحركة عند زيادة حجم المشاة (الجمعة ٢٢/٩/٢٢هـ ٤٠٤،٤٠عصراً)

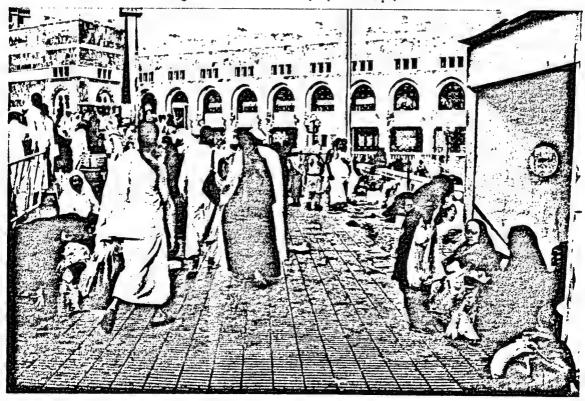
صورة رقم (٢٢): الباعة وسدهم للطرقات وإعاقة حركة المشاة ويظهر في الصورة إحدى البنات وأمها وجمعهما للصدقات (الجمعة ١٤١٤/٩/٢٢هـ . ٤٥, ٥ عصراً)

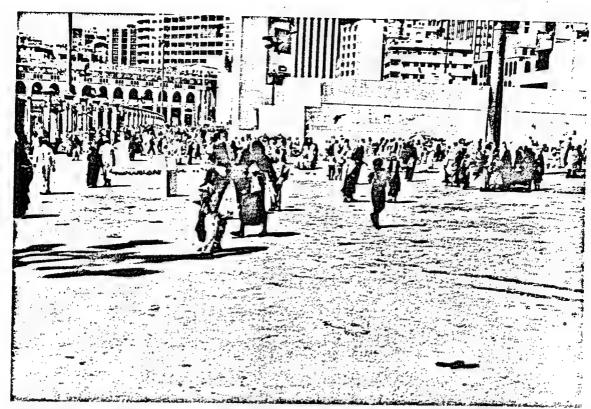
صورة رقم (٢٣): نثر الحبوب على الأرض وما يسببه ذلك من عدم الحفاظ على النعم، إضافة إلى انزلاق المشاة (٢٣): نثر الحبوب على الأرض وما يسببه ذلك من عدم الحفاظ على النعم، إضافة إلى انزلاق المشاة

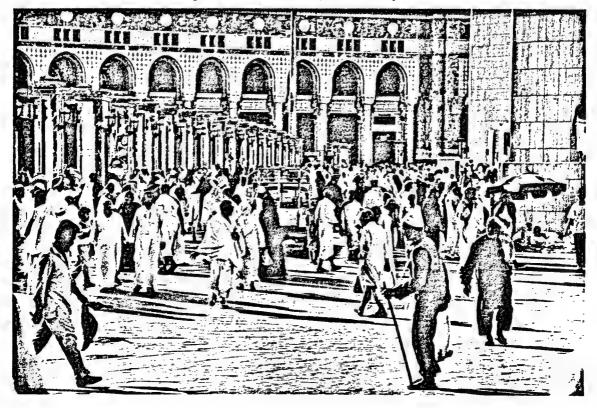
صورة رقم (٢٤): دخول سيارات الخدمة يتم في أوقات يعتقد أنها مناسبة، إلا أنه يفضل أن يتم دراسة ذلك تبعاً لحركة المشاة رحجم العمل لاختيار الوقت المناسب للقيام بالمهام المطلوبة (الجمعة ١٤١٤/٩/٢٢هـ . ٥٠ عصراً)

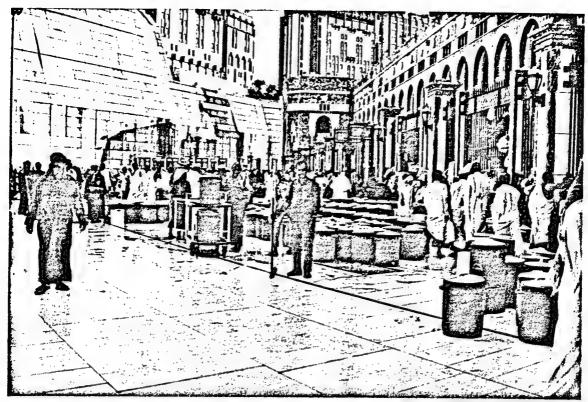
صورة رقم (٢٥): أماكن خدمة مياه زمزم والعاملين عليها تحتاج إلى نظرة من حيث تحديد الأماكن وعمل سواتر لتغطيتها وعدم تداخلها مع حركة المشاة (الجمعة ١٤١٤/٩/٢٢هـ ٥٥.٤ ظهراً)

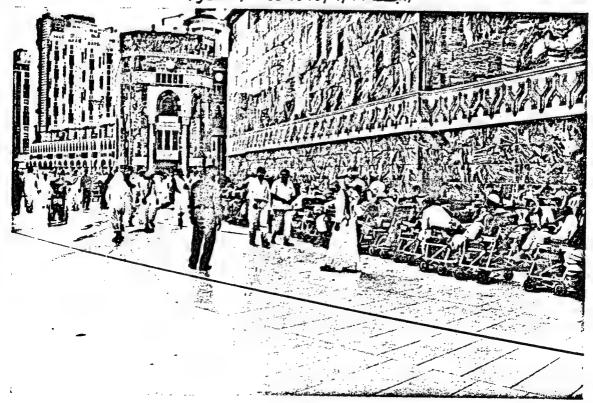
صورة رقم (٢٦): انتظار عربات السعي تحتاج إلى اعتبار في تحديد مكانها وطريقة انتظارها وعمل سواتر حولها للحفاظ على المنظر العام وعدم تداخلها مع حركة المشاة (الجمعة ٢١٤/٤/٤٢١هـ - ١٠،٥ عصراً)

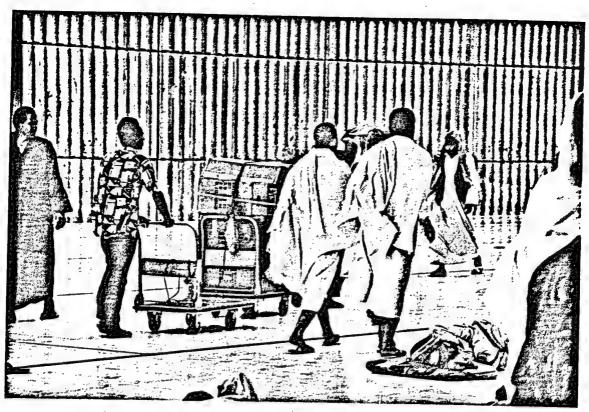
صورة رقم (٢٧): استغلال المرات بالساحات الخارجية كطريق مختصر لنقل البضائع والأمتعة والنوم وخلافه عا يتعارض مع حرمة المكان وقدسيته (الجمعة ١٤١٤/٩/٢٢هـ. ٥٠ ، ٥ عصراً)

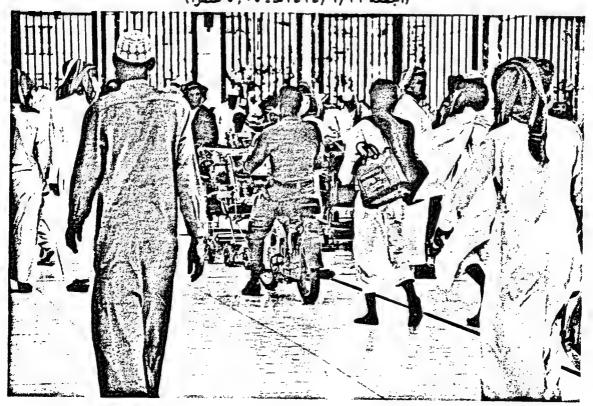
صورة رقم (٢٨): هناك من يستخدم الساحات الخارجية كطريق مختصر باستخدام وسائل نقل خفيفة مثل الدراجات النارية (٢٨): هناك من يستخدم الساحات النارية (الجمعة ٢٤/٩/٢٢هـ ٥٠، ٥ عصراً)

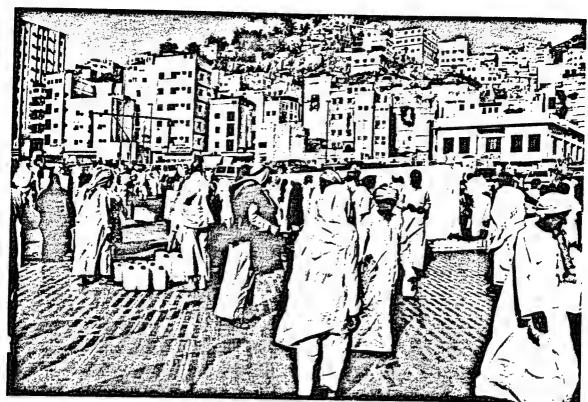
صورة رقم (٢٩): تعبئة جوالين مباه زمزم وببعها وما يمكن أن تحدثه من تعويق لحركة المشاة (الجمعة ١٤١٤/٩/٢٢هـ ٤,٣٨ عصراً)

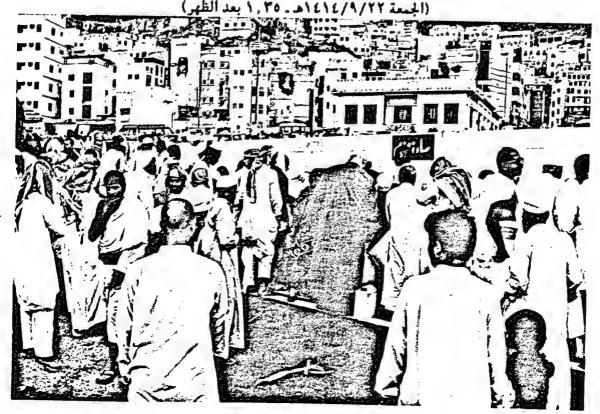
صورة رقم (٣٠): مكان تعبئة جوالين مياه زمزم في طرف الساحة الشرقية يعمل على تعويق حركة المشاة بالبائعين والراغبين في الشراء، بالإضافة إلى إمكانية تسرب المياه على الأرضيات

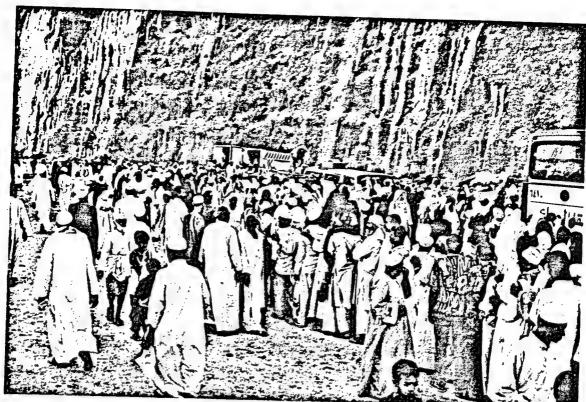
صورة رقم (٣١): التزاحم وعدم الانتظار سمة بارزة في عشوائية طريقة توزيع الصدقات (الجمعة ١٤١٤/٩/٢٢هـ ٤,٣٦ عصراً)

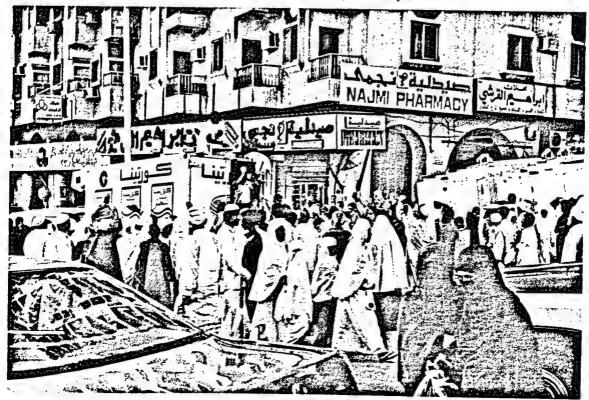
صورة رقم (٣٢): طريقة توزيع الصدقات عشوائية الوقوف والتوزيع، مما يسبب الازدحام والتعرض للحوادث وسد الطرقات (الجمعة ١٤١٤/٩/٢٢هـ ٥ عصراً)

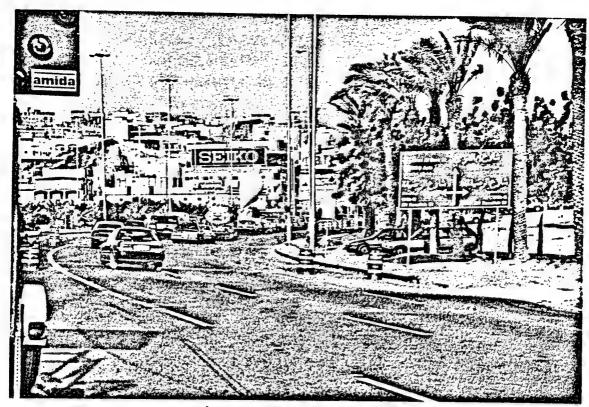
صورة رقم (٣٣): نقطة الفرز بمدخل مكة للقادم من جدة وقلة أو عدم توفر اللوحات الإرشادية بما يخدم الغرض من هذه النقاط (السبت ١٤/٤/٢٣هـ - ٥,٣٠ عصراً)

- عمل لوحات إرشادية قبل الوصول إلى نقاط الفرز تساعد على توجيه سيارات المعتمرين باتجاه نقاط الفرز بما لايقل عن ثلثي المسارات على الطريق نفسه وزيادة الأفراد العاملين للتقليل من الازدحام.
- العمل على تنظيم حركة الوقوف داخل مواقف حجز السيارات وتوزيع مخططات إرشادية للمواقف ومحاولة الاستفادة القصوى من الأماكن المخصصة لذلك.

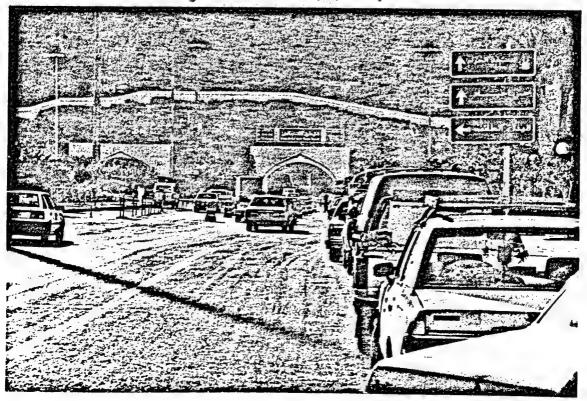
صورة رقم (٣٤): نقاط فرز السيارات قبل الوصول إلى الحرم تحتاج إلى تنظيم ووضع لوحات إرشادية للحد من تزاحم السيارات (السبت ١٤١٤/٩/٢٣هـ ٤,٤٠ عصراً)

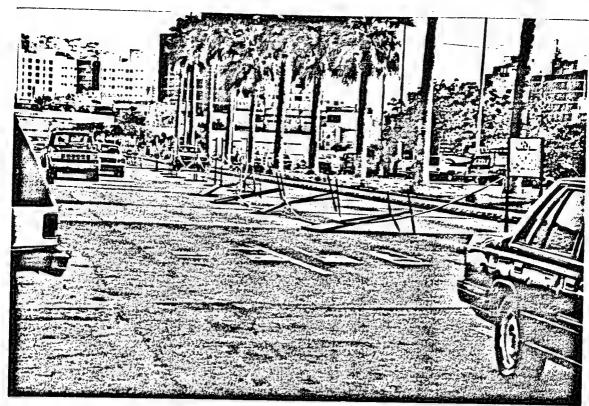
صورة رقم (٣٥): المسارات المخصصة لحافلات النقل الجماعي وطريقة عمل الحواجز حيث إنها تسبب خطورة كما هو واضح في الصورة (السبت ١٤/٤/٢٣هـ ٤,٤٨ عصراً)

- إعادة دراسة هذه المسارات والعمل على أن تحقق الفائدة منها.
- عند نقاط الفرز يخصص مسار لحافلات النقل الجماعي وذلك ضمن دراسة الحركة لنقاط الفرز بما يحقق الانسيابية في الحركة وتقليل الازدحام.
- دراسة الاحتياج (عرض وطلب) حتى يمكن تخصيص العدد الكافي من الحافلات على كل مسار حركة.

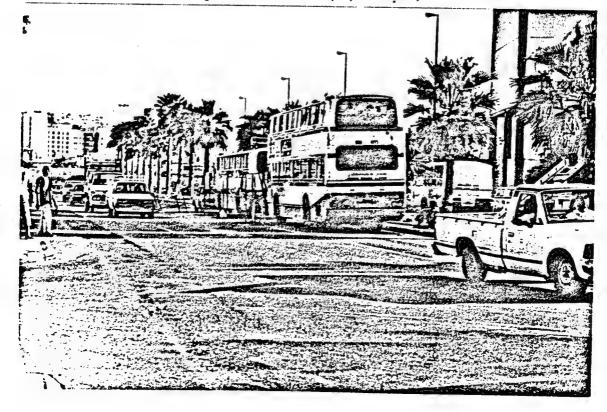
صورة رقم (٣٦): مسار مخصص لحافلات النقل الجماعي في اتجاه معاكس وبدون وضع لوحات إرشادية توضع ذلك (السبت ١٤١٤/٩/٢٣هـ . ٥٠ . ٤ عصراً)

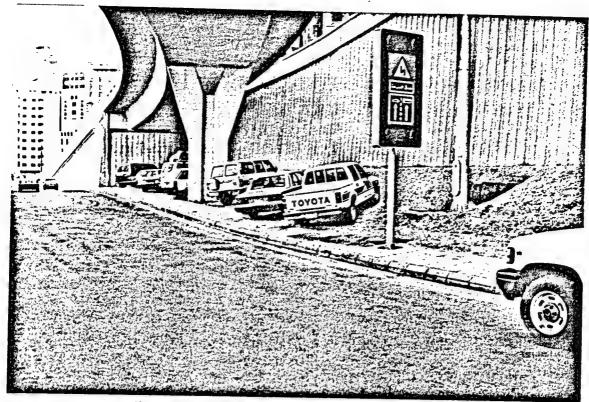
صورة رقم (٣٧): وقوف خاطيء للسيارات بداخل نفق السوق الصغير (السبت ١٤١٤/٩/٢٣هـ ٥٥، ٤ عصراً)

ـ منع الوقوف بمداخل النفق ومخارجه.

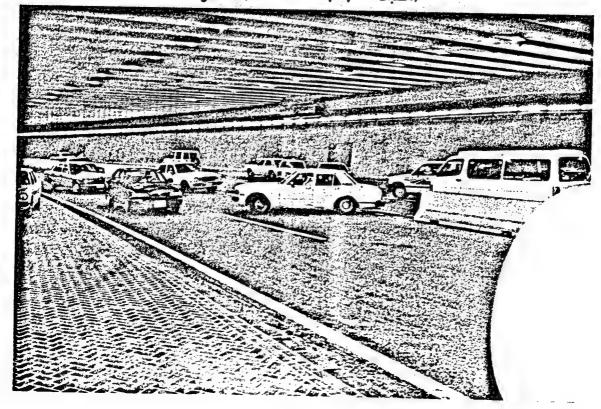
صورة رقم (٣٨): نقطة الالتفاف لمسار السيارات داخل نفق السوق الصغير تسبب عرقلة وإرباكاً للسير والحركة المرورة، إضافة إلى إمكانية حدوث تصادم وهي تحتاج إلى تقييم (السبت ١٤١٤/٩/٢٣هـ . ٤.٤٠ عصراً)

- . العمل على تنظيم حركة دخول ووقوف السيارات بالمحطات.
 - . زيادة اللوحات الإرشادية.
- حجز المسار المؤدي إلى أجياد ربع بخش يجب دراسته بما يتوافق مع حركة المرور والمشاة أعلى النفق.
 - . يقطة الالتفاف تحتاج إلى دراسة لتنسيق استخدامها عند الحاجة.
- محاولة الاهتمام بتكثيف الطاقة البشرية لرجال المرور ومنع الوقوف في أوقات الذروة (مثل ليلة السابع والعشرين من رمضان).

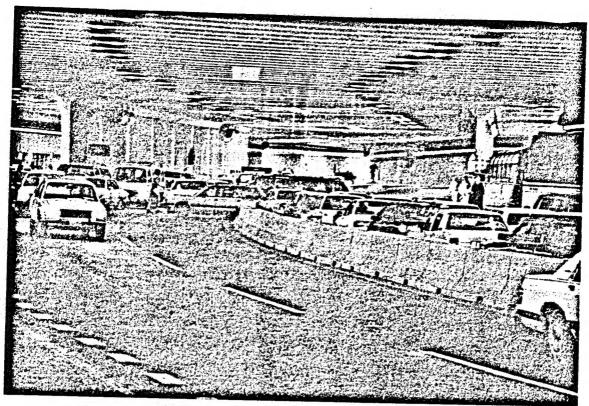
صورة رقم (٣٩): نقطة الالتفاف داخل نفق السوق الصغير وما تسببه من إرباك للحركة المرورية (الاثنين ١٠,١٥هـ ١٠,١٥هـ)

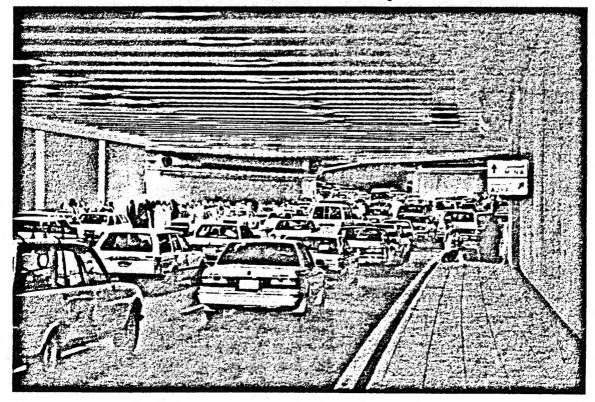
صورة رقم (٤٠): تزاحم السيارات والمشاة بعد الخروج من صلاة التراويح وهو مشهد يتكرر كل يوم وهذا التزاحم عند مداخل النفق ومحطات ومخارج السلالم المتحركة (الاثنين ١٠،٢٠هـ ١٠،٢٠ مساءً)

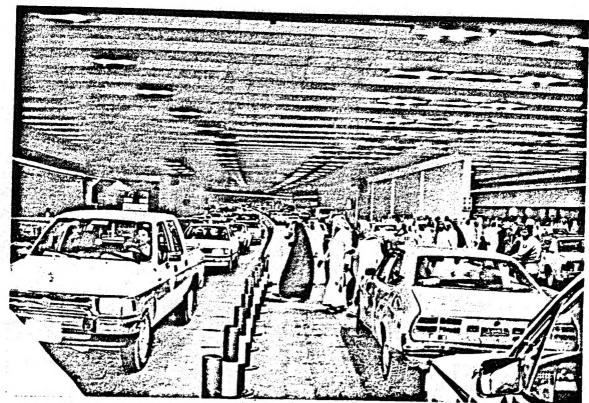
صورة رقم (٤١): تزاحم السيارات داخل النفق وتداخل حركة المشاة بعد صلاة التراويح مشهد يومي متكرر (الاثنين ١٠,٣٠هـ ٢٠ ١٠,٣٠ مساءً)

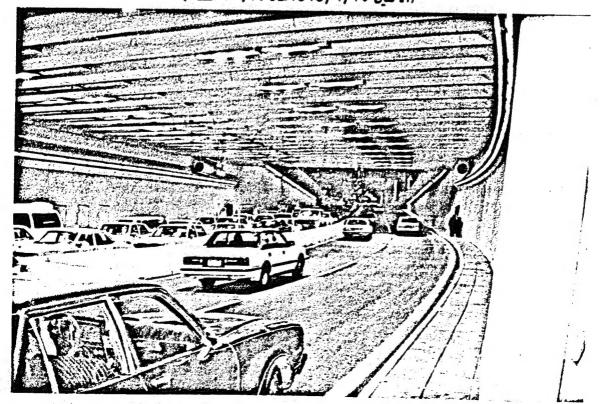
صورة رقم (٤٢): انتظار في مسار طويل للسيارات داخل نفق السوق الصغير للقادمين من أنفاق السد باتجاه الحرم ومن أسباب هذا التزاحم وقوف السيارات الخاصة والأجرة لإركاب ذويهم والمصلين من محطات مخارج السلالم المتحركة المؤدية للحرم بعد الصلاة (الاثنين ١٠,٢٥٥٨هـ ٢٥,٤١٥ مساءً)
